20 JAHRE RESTAURIERUNGSARBEITEN AM SCHLOSS WÖRLITZ

*EINE KURZPRÄSENTATION
ZUM EUROPÄISCHEN TAG DER
RESTAURIERUNG 2020*

Schloss Wörlitz

20 Jahre Restaurierung

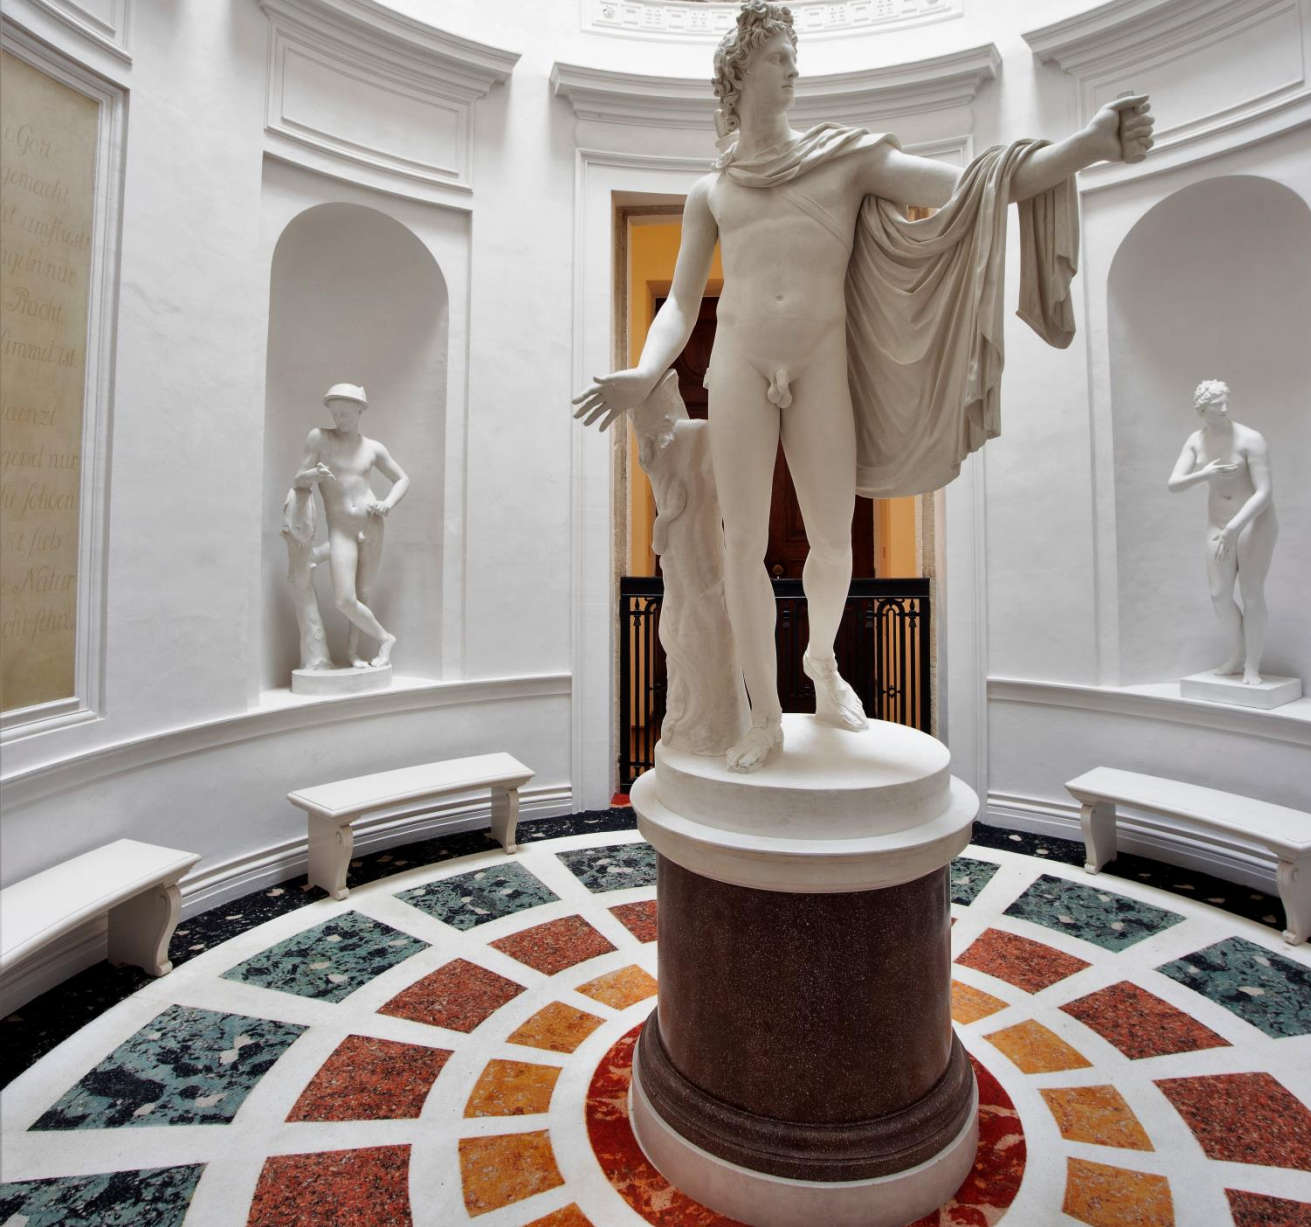
Rotunde

*Restaurierungsziel:
Wiedergewinnung der
bauzeitlichen Raumfassung.*

*Die ursprüngliche
Raumfassung war unter
Verschmutzungen und
Überfassungen in ihrer
Farbigkeit und Materialität
großflächig erhalten.*

- *Bearbeitung der
Stuckmarmorflächen des
Fußbodens und der
Plastiken in den
Wandnischen.*
- *umfangliche Reparaturen
und plastische
Ergänzungen erfolgten an
der zentralen Figur des
Apoll.*

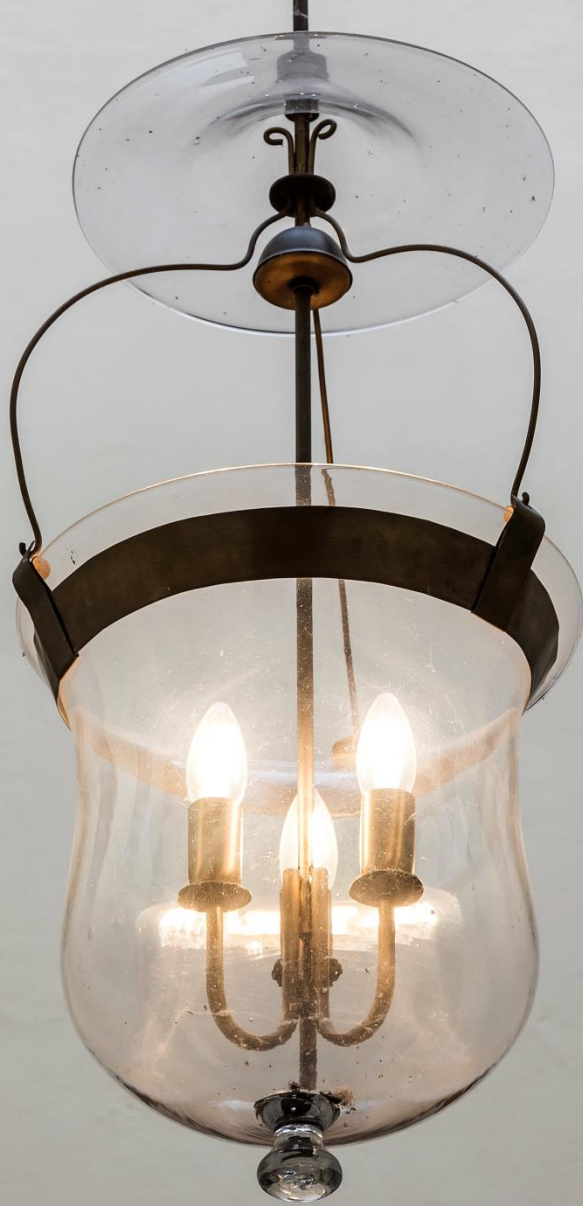
Lichthof und Flure

Für die Flur- und Treppenhausbeleuchtung existierten noch vier Bestandsleuchten. Die Leuchte im Lichthof gab es nur noch auf historischen Fotos. Sie wurde analog der Bestandsleuchten rekonstruiert. Der Glaskörper ist mundgeblasen, die Messingteile sind nach Befund nachgefertigt.

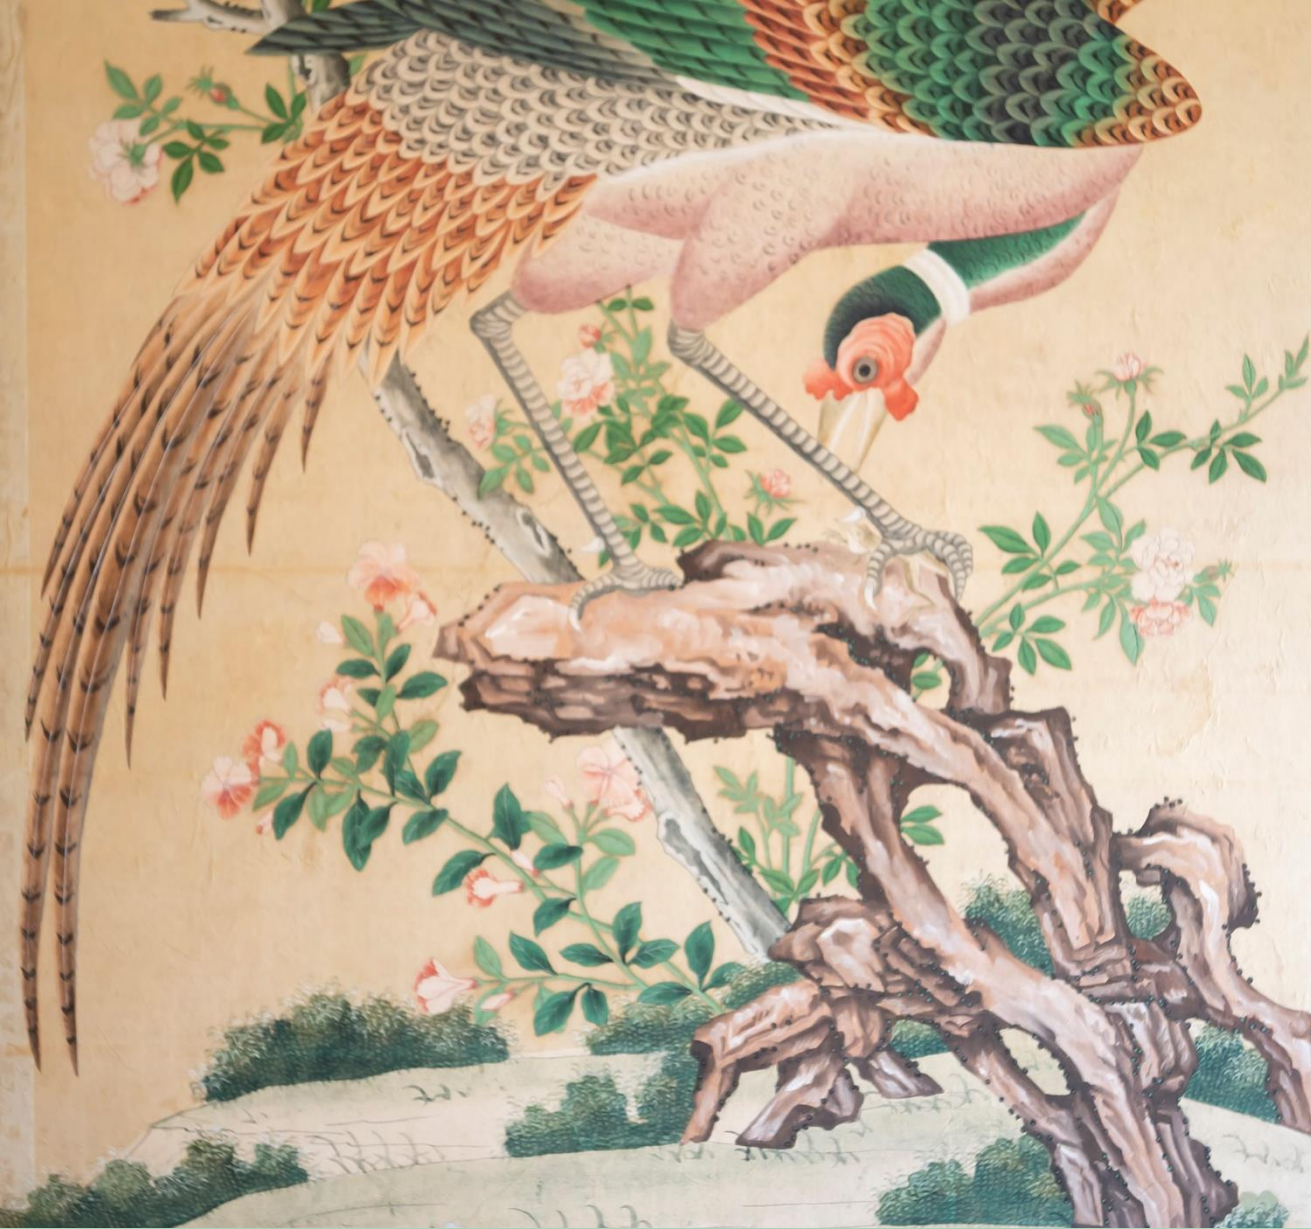
Raum 1.01

Maßgeblich für diesen Raum war die Restaurierung von sieben Papiertapeten und zwei Supraporten aus dem Jahr 1773.

Sie wurden demontiert und zur Restaurierung ins Atelier gebracht. Dort mussten sie von alten Leinwandkaschierungen und hinterklebten Pappen befreit werden. Nach einer aufwendigen Bearbeitung konnte der Wiedereinbau auf einer Rahmenkonstruktion mit Japanpapierkaschierung (Karibari) und mit einer reversiblen Befestigung wieder montiert werden.

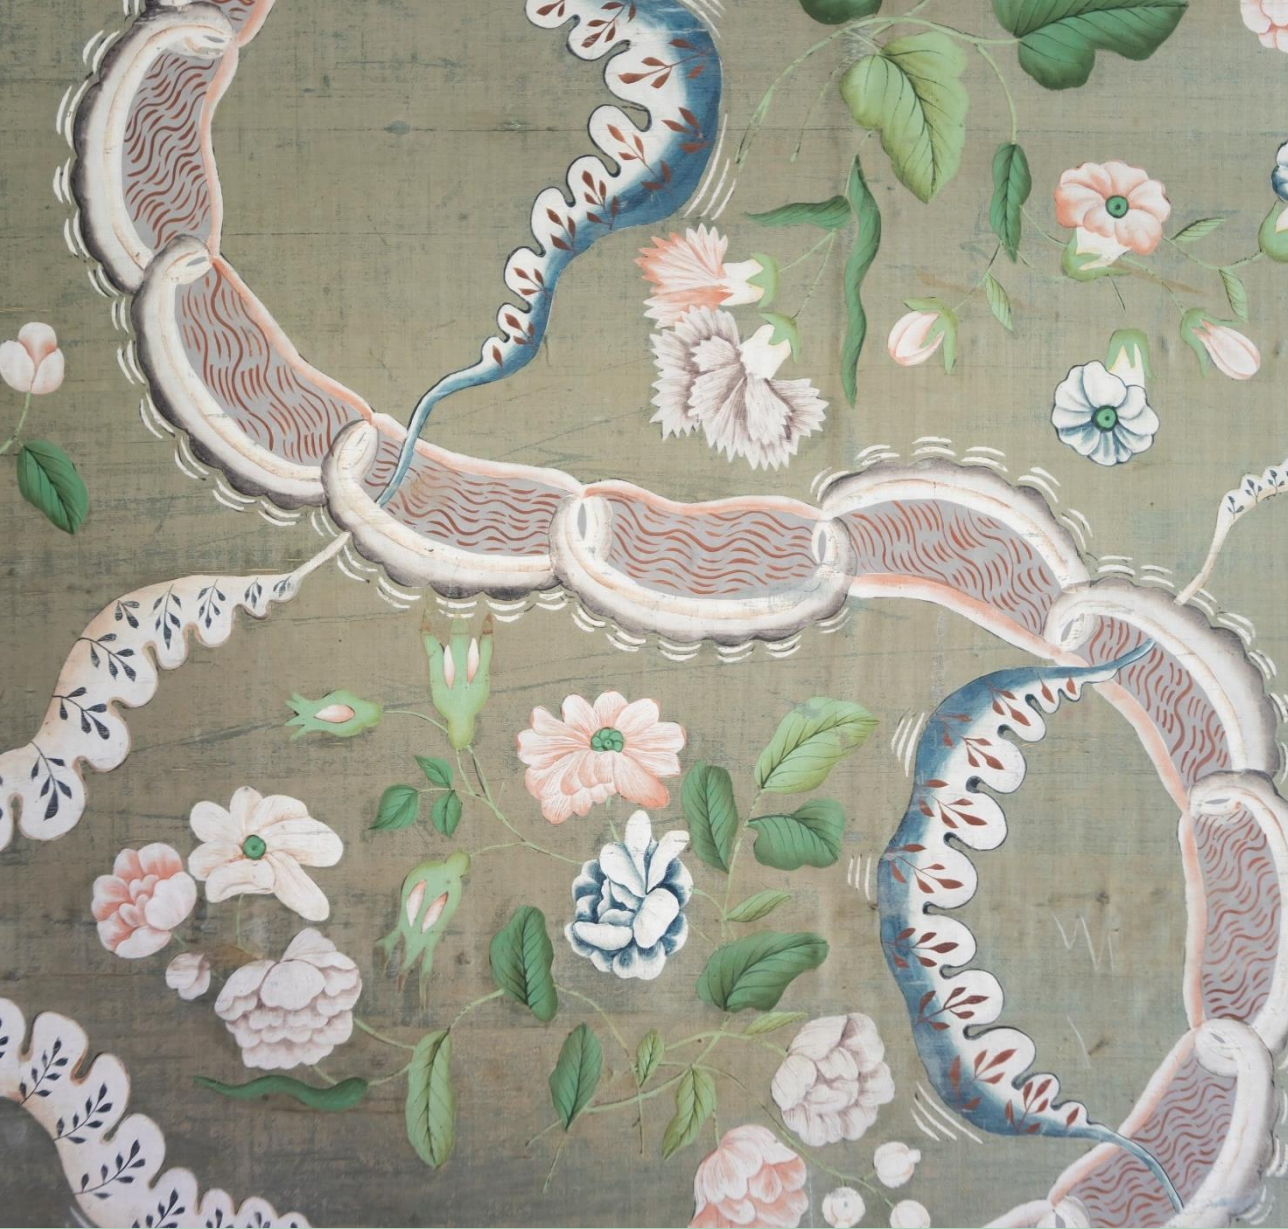
Raum 1.02

Die textile Wandbespannung ist eine in Gouache-Technik bemalte Seide, vermutlich eine chinesische Produktion aus der 2. Hälfte des 18. Jahrhunderts, sie wurde in situ erhalten und konnte im verbauten Zustand restauriert werden.

Frühe Doublierungsversuche retteten zwar die Tapeten, führten aber auch zu Wasserrändern, Leimflecken und Blasen.

Im Zuge der Restaurierung konnten diese konsolidiert werden, die historische Doublierung blieb erhalten.

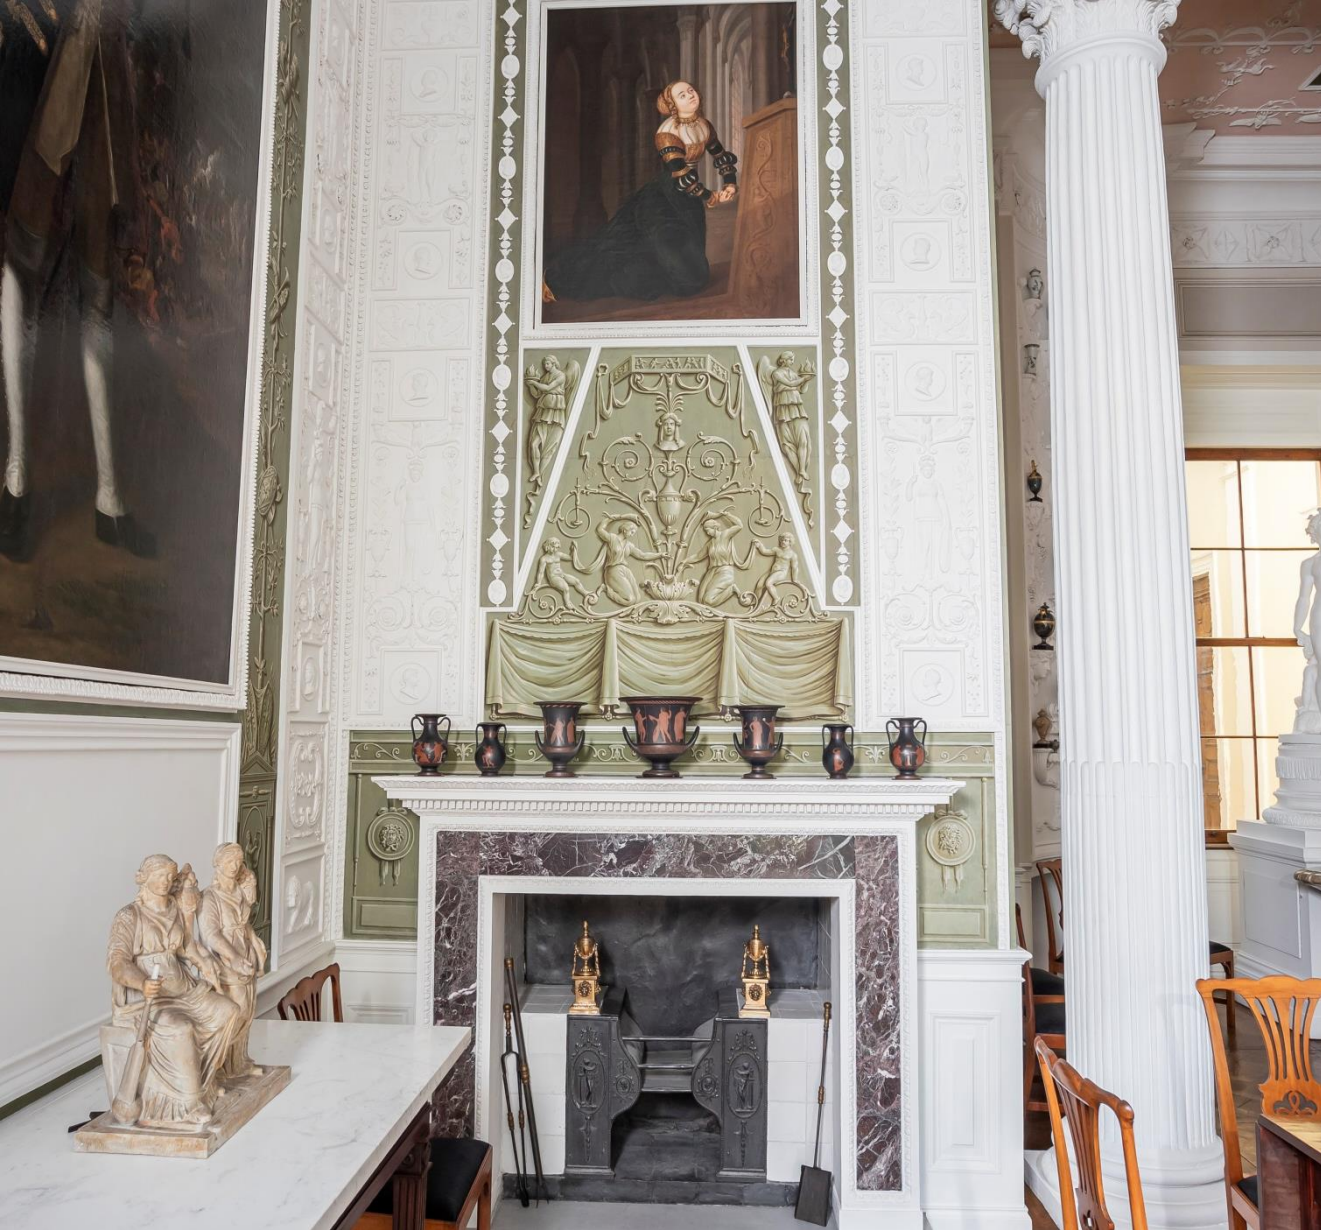
Raum 1.03

Die größte Erkenntnis bei den Restaurierungsarbeiten war die Befundlage an den Sandsteinsäulen, die nun wieder weiß und nicht mehr sandsteinsichtig sind. Die malerischen Bereiche wurden gereinigt und zurückhaltend retuschiert. Lediglich die illusionistische Bemalung im Büfett musste aufwendig rekonstruiert werden.

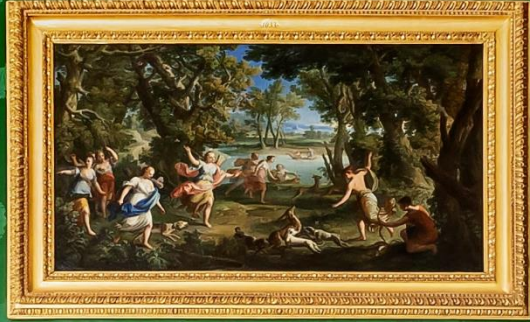
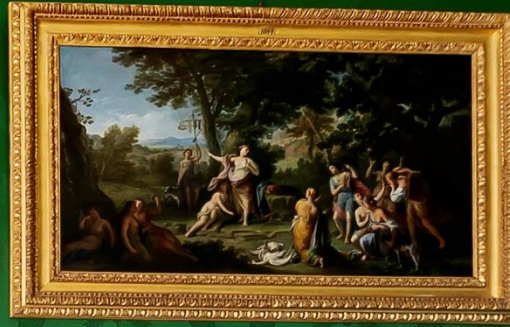
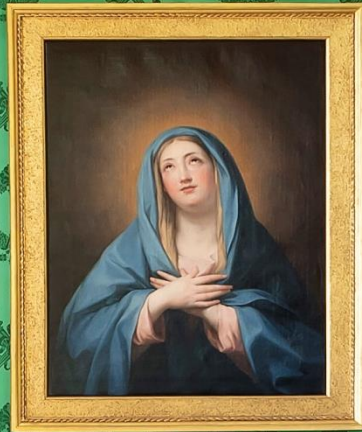
Raum 1.04

Exemplarisch soll dieser Raum auf den Umgang mit den Seidentapeten hinweisen. Es ließen sich grüne Fasern aus der Bauzeit nachweisen. 1788 und 1814 wird eine „grüne damastene Tapete“ erwähnt. Ein Musterung aus dieser Zeit ist nicht belegbar.

Die Unterbespannung und die Deckleisten sind noch bauzeitlich und blieben erhalten. Als Bespannung wurde eine belegbare Seidendamasttapete aus der Raumsituation von 1900 gewählt und bei der Fa. Eschke nachgewebt.

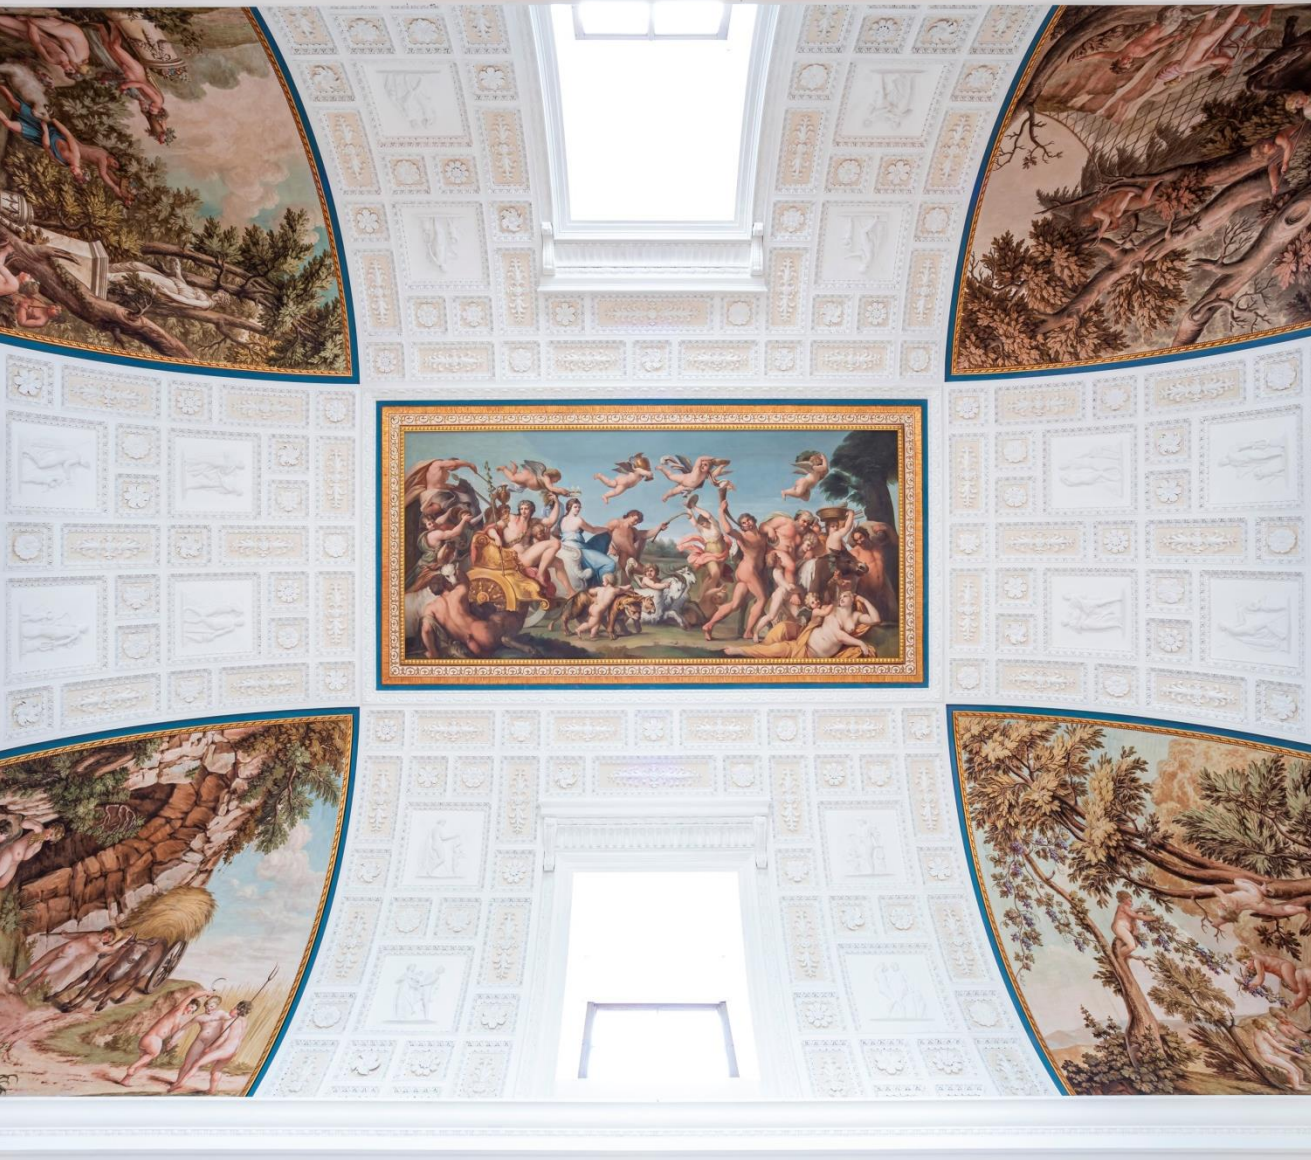
Raum 1.06

Für die Restaurierung verließ das Leinwandgemälde erstmals seit seiner Anbringung den Platz an der Saaldecke. Dies stellte das gesamte Team vor eine besondere. Im Zuge der Restaurierungsarbeiten konnten diverse Erkenntnisse zur Maltechnik und den verwendeten Materialien gewonnen werden. Der Künstler Robigliard malte mit einer Tempera (Öl-Harz-Protein-Bindemittel) in unterschiedlichen Zusammensetzungsverhältnissen.

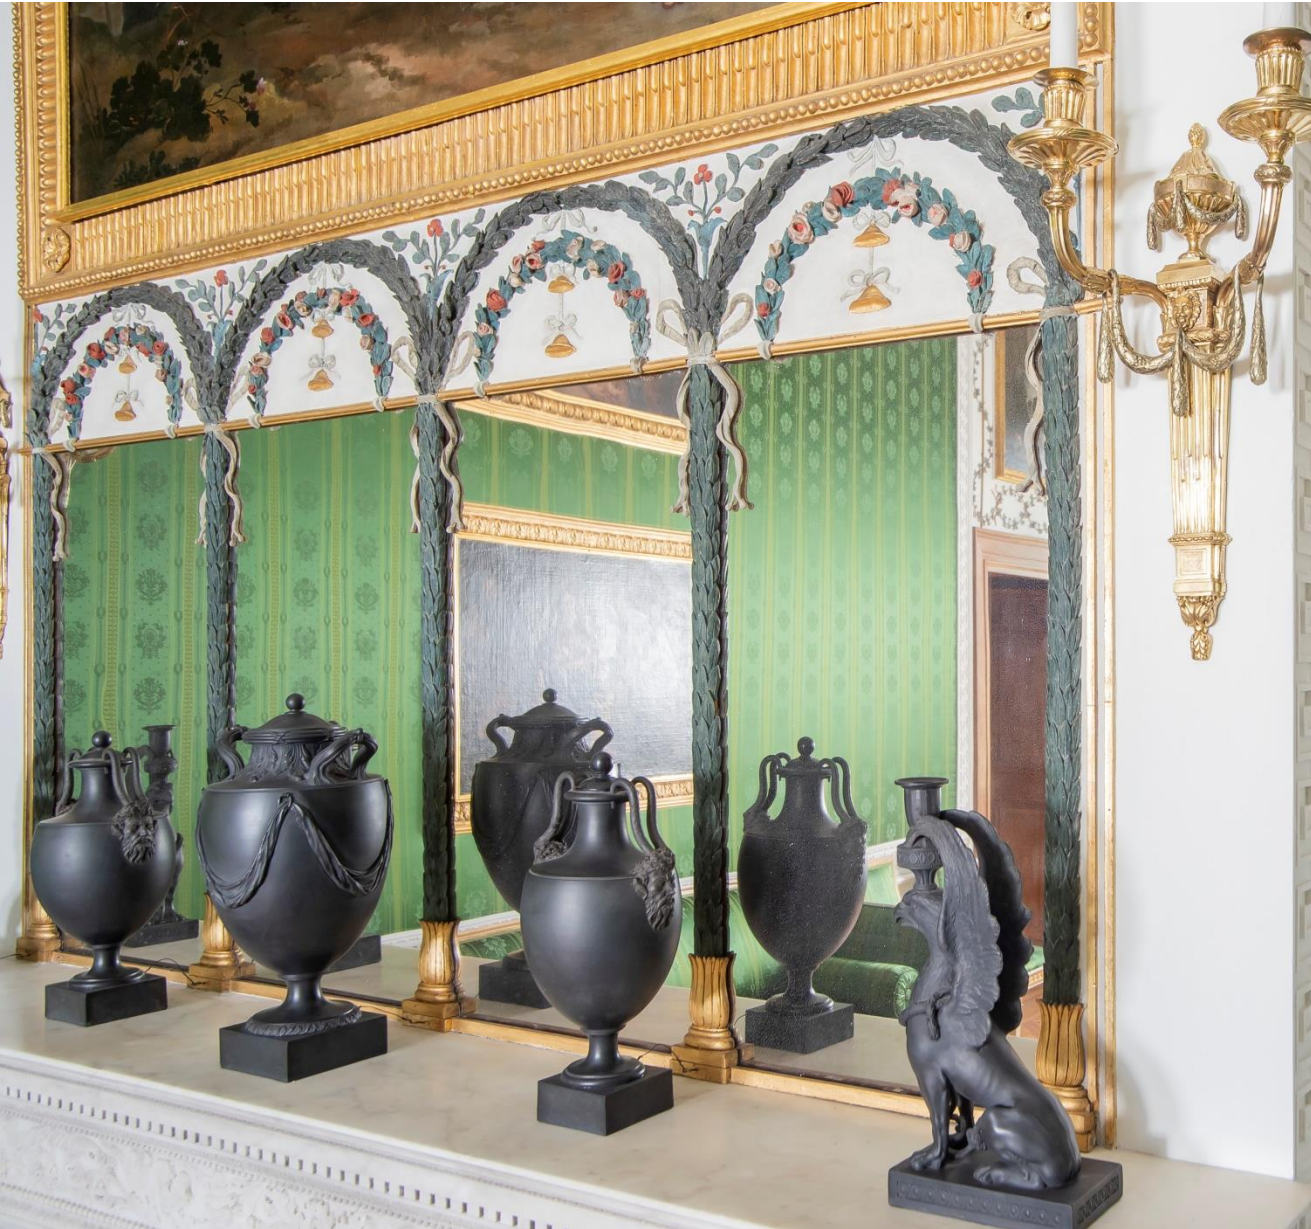
Raum 1.07

Der Raum soll exemplarisch die Arbeiten der Metallrestaurierung präsentieren. Sämtliche metallenen kunstgewerblichen Gegenstände wurden gereinigt und von Korrosionsprodukten befreit. Die Oberflächen wurden mit mikrokristallinen Hartwachs konserviert. An den Leuchtern mussten in Teilbereichen Ölvergoldungen ergänzt werden.

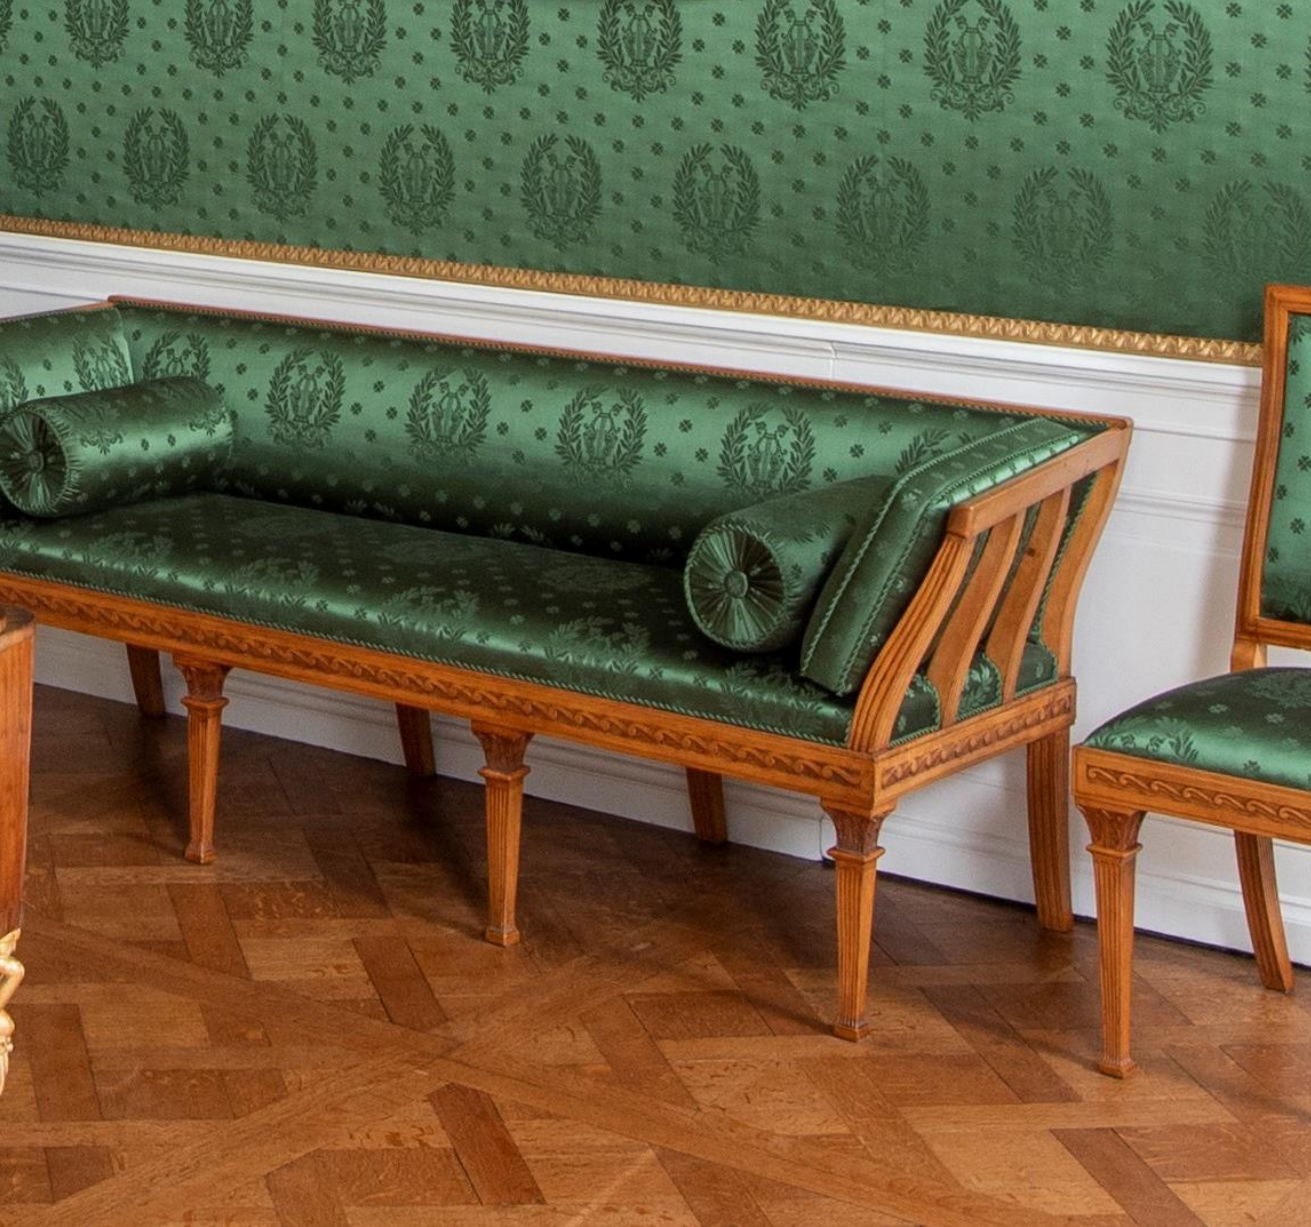
Raum 1.08

Die Oberflächen der Möbel waren schon mehrfach überarbeitet. Es wurden gelöste Verbindungen stabilisiert, verlustige Teile ergänzt. Die Oberflächen sind gereinigt und mit einem dünnen Wachsaufrag versehen worden.

Bei den Arbeiten konnte eine vermutlich bauzeitliche rote, mahagonifarbene Einfärbung erfasst und die Fragmente erhalten werden. Sie wurden naturwissenschaftlich untersucht und dokumentiert.

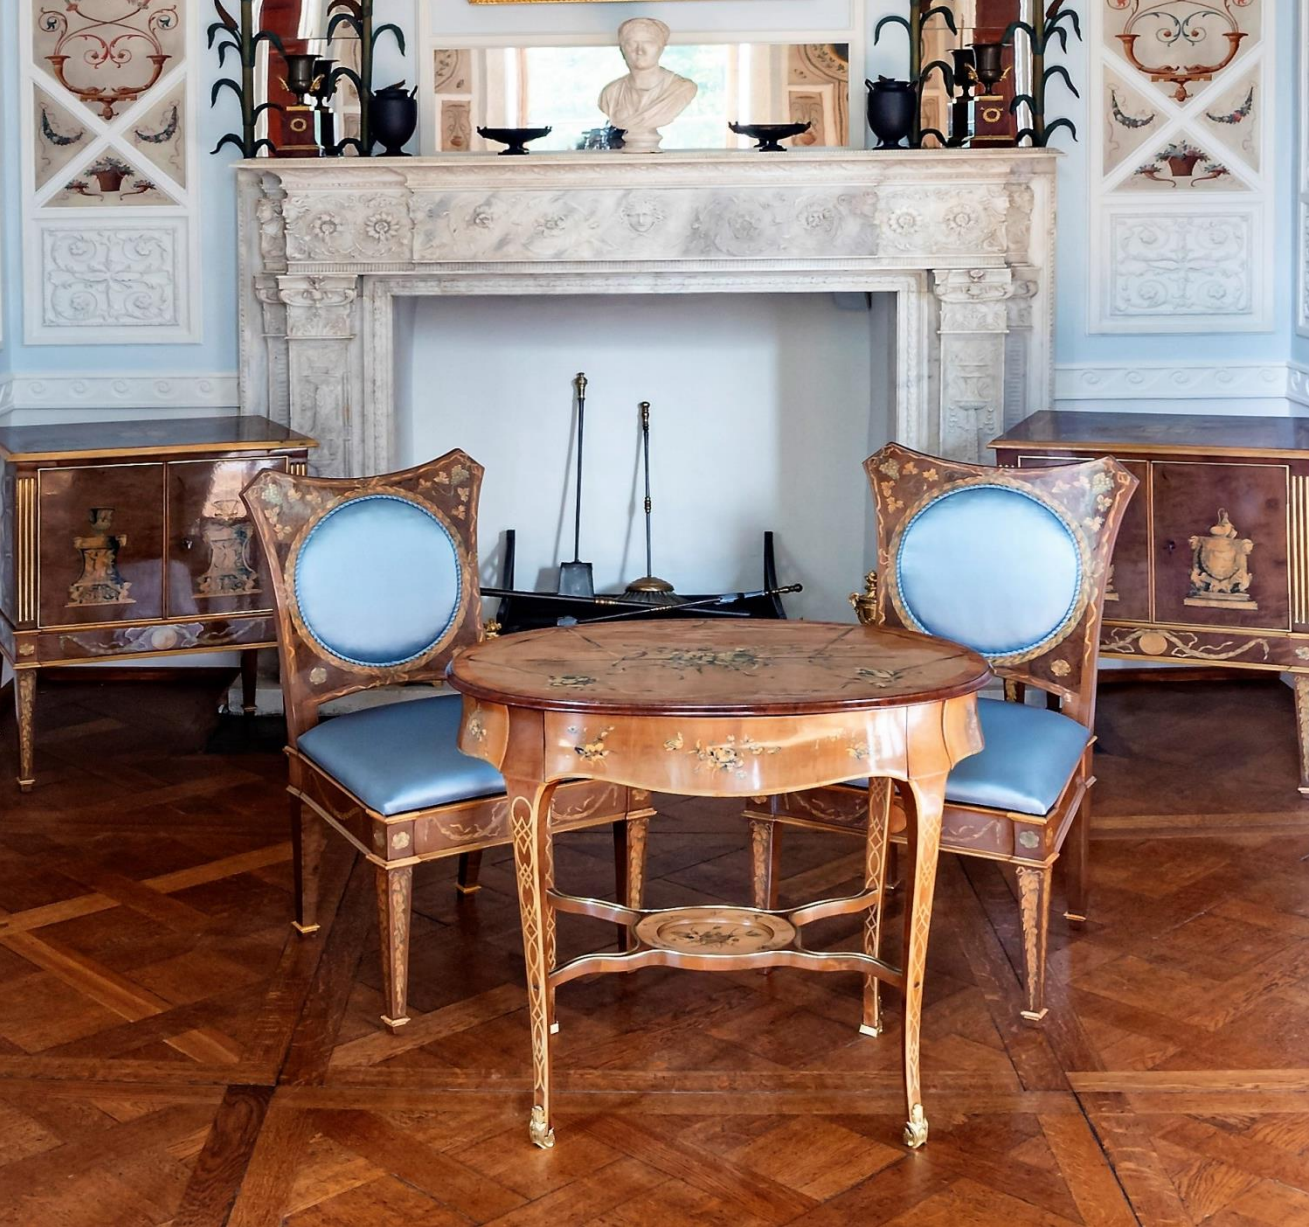
Raum 1.09

„ ... ursprünglich in zwei bzw. drei abgestuften Blautönen mit Indigodisulphonsäure eingefärbt und in einen mit Eisen(II)-sulfatgrau gebeizten Ahornfond eingelegt waren. Die Rekonstruktion eines Marketeriedetails in historischen Techniken und mit den analysierten Beiz- und Farbstoffen visualisierte das ursprüngliche farbige Erscheinungsbild der Roentgen-Möbel...“

Dieser Auszug aus der Dokumentation zeigt auf, dass der ursprüngliche Farbeindruck der Holzoberflächen ein anderer war als heute. Lichteinwirkungen und Oxydationen verändern irreversibel die Oberflächen.

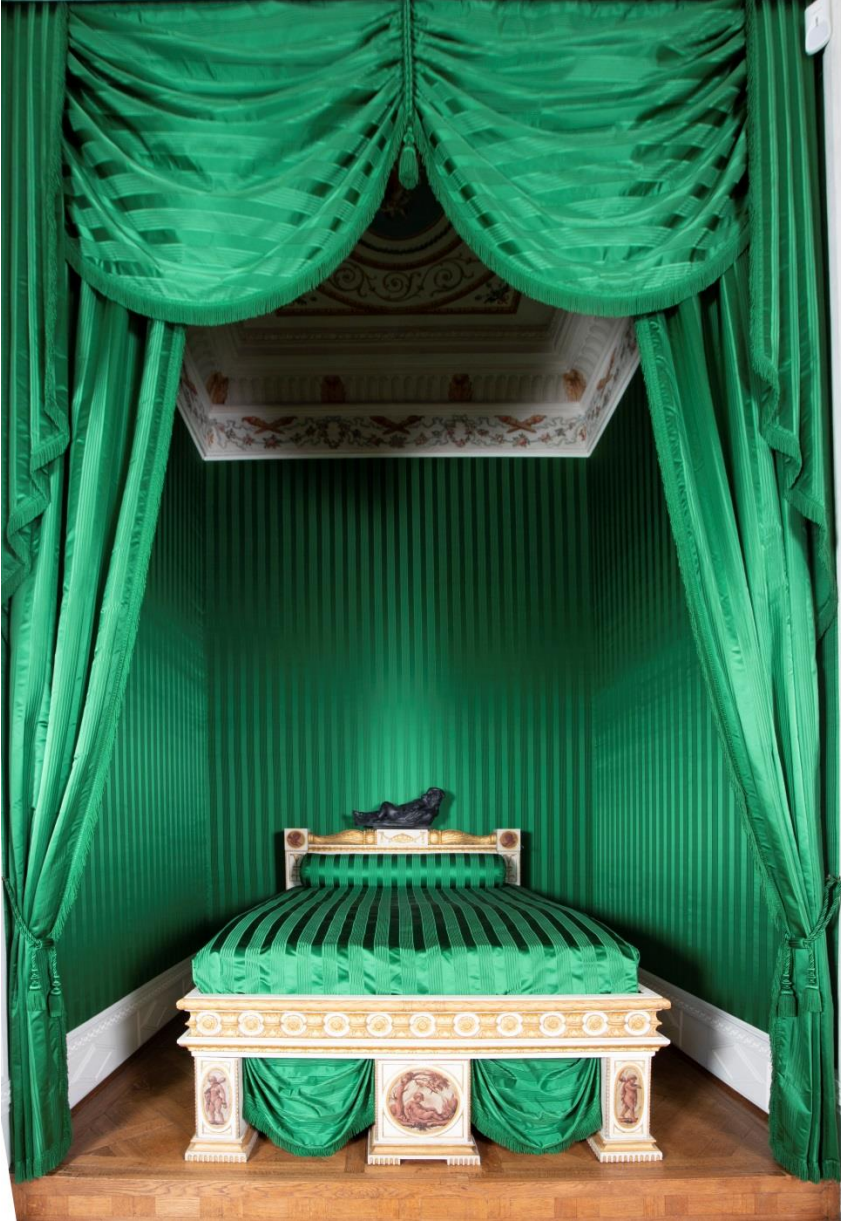
Raum 1.10

Die erhaltene textile Ausstattung aus einem grünen Seidengougourand stammt aus einer Überarbeitungsphase aus der zweiten Hälfte des 19. Jahrhunderts. Die Restaurierung orientiert sich an die Überlieferungen dieser Zeit.

Die Faltenwürfe wurden anhand einer bauzeitlichen Skizze von Friedrich Wilhelm v. Erdmannsdorff arrangiert.

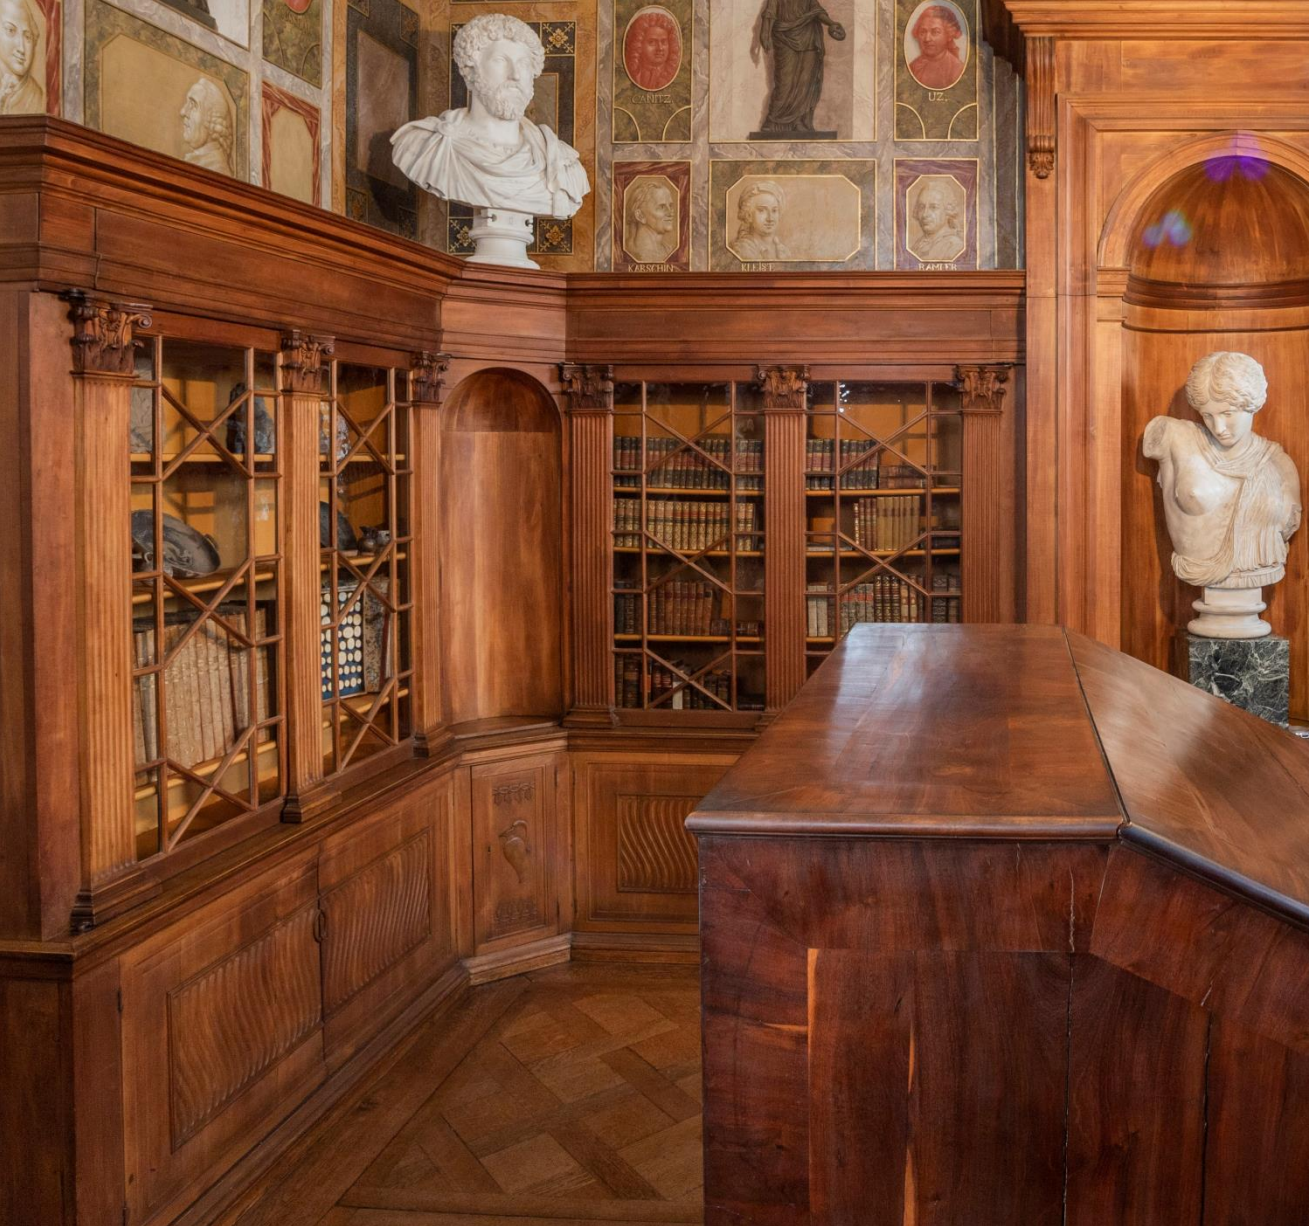
Raum 1.11

Die Wand- und Deckenflächen haben noch großflächig ihren bauzeitlichen Bestand. Es wurde eine Konsolidierung loser und gelockerter Bereiche vorgenommen. Insbesondere an der Südwand sind gealterte und falschfarbene Retuschen ausgetauscht worden. Insgesamt kann von einer Konservierung der bauzeitlichen Situation gesprochen werden.

Die Möbeloberflächen wurden gereinigt und konserviert, Fehlstellen ergänzt. Die Holzoberfläche sollte in ihrem gealterten Zustand erlebbar sein.

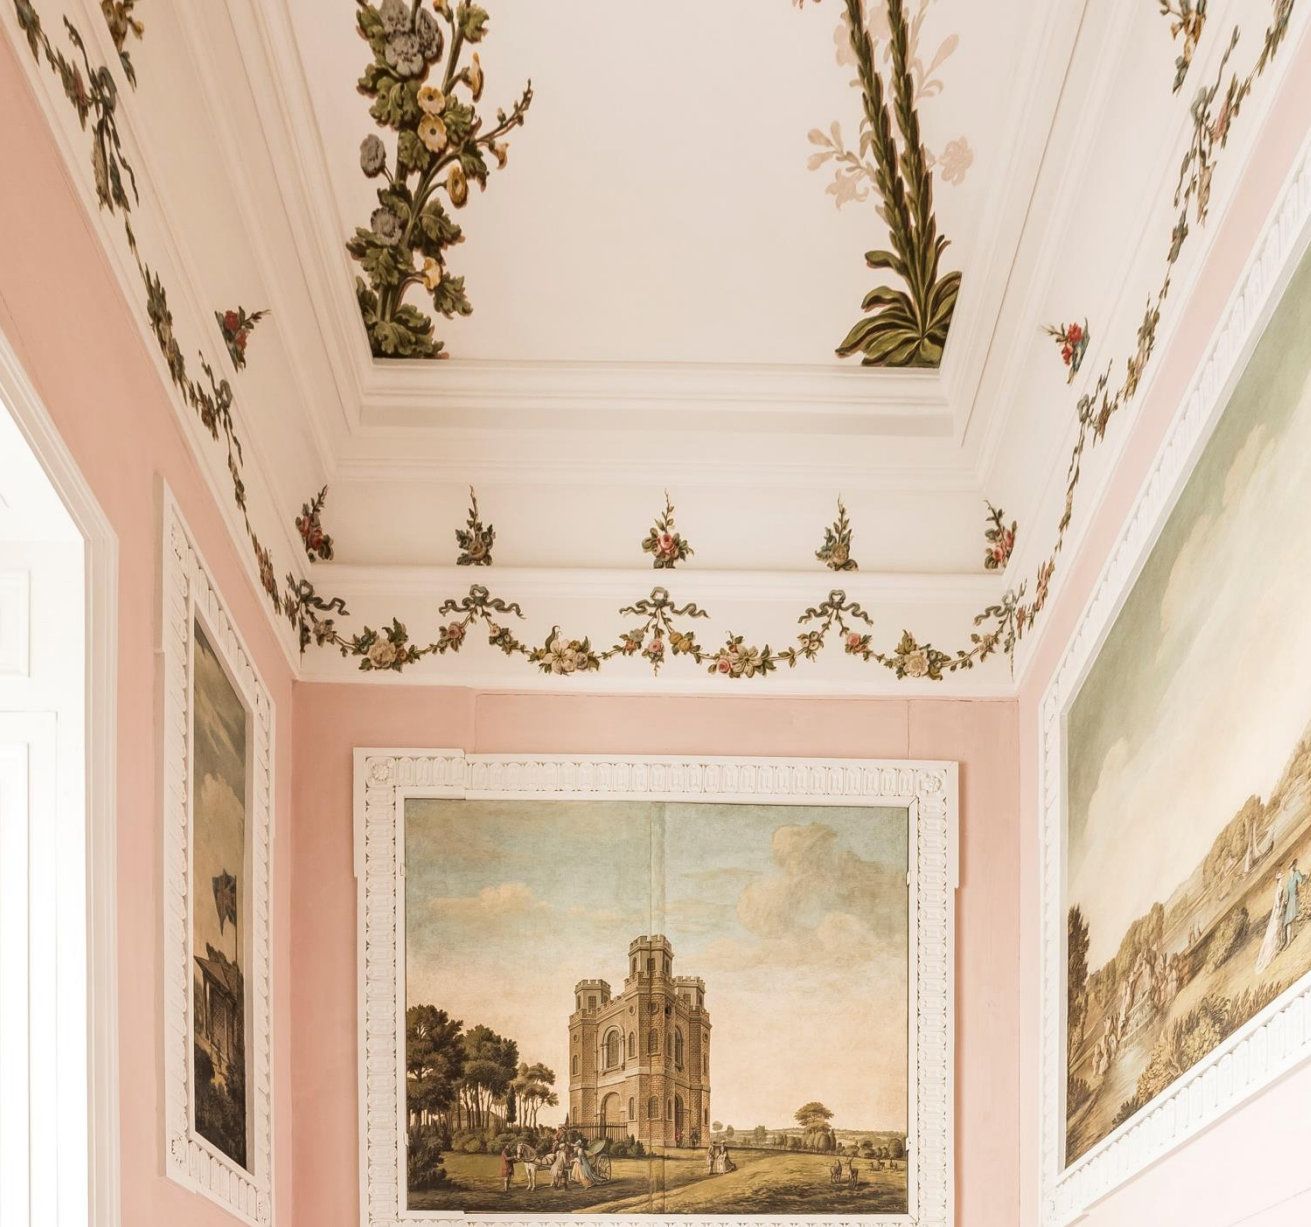
Raum 1.14

Die bauzeitliche Fassung konnte ermittelt und dokumentiert werden. Somit war eine farbliche Rekonstruktion der Erstfassung möglich. Die bauzeitliche florale Malerei wurde gereinigt und der später aufgetragene Fond abgenommen. Seine Rekonstruktion erfolgte in selbst hergestellter Leimfarbe. Bei den Freilegungen konnte eine rote Vorzeichnung aus der Bauzeit belegt werden.

Die bauzeitlichen Wandbilder wurden bei der Restaurierung partiell bearbeitet.
